CENCI NÉNI KERESZTJE

**FELÚJÍTÁSI, ÁLLAGMEGÓVÁSI LEÍRÁS ÉS
JAVASLAT**

ÖSSZEÁLLÍTOTTA:
Farkas Pál
Farkas Pál szobrászművész

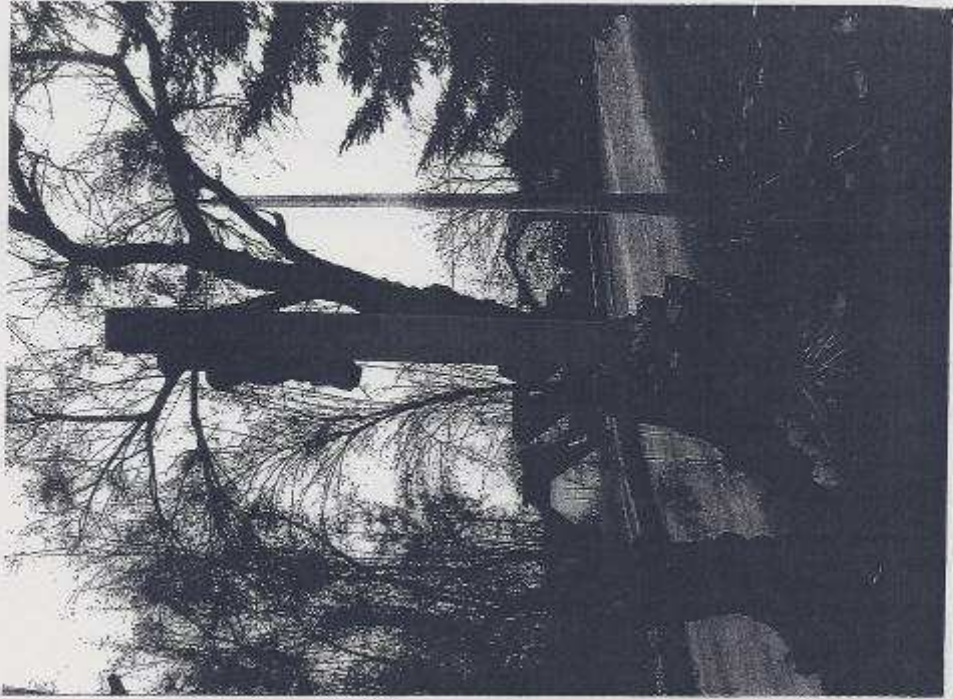
11

A szekszárdi irodalmi emlékhely –Cenci néni keresztje-, melynek kegyeleti szerepe is van, turisztikai objektum. Állapotát a mellékelt fotók mutatják (1-2). Sürgős helyreállítására és restaurálására van szükség, mivel a 70 cm magas talapzaton álló 210 cm magas kökereszt statikai és felületi állapota indokolja a város egyik jelentős kulturális emlékének megmentését, rendbehozatalát.

A fotómelléleteken látható az emlék rossz állapota, Jézus alakjának hiányzó részei. A régi csapolás elkorrodálódott, a lábész leesett, több darabra tört. A hiánytalanul megtalált darabok restaurálását az 5. kép mutatja. Így visszahelyezhető, és az anatómiai részletek hiánya pótolható a felsőtesten is.

A felújítás során az emléket a talapzat párkányos részéig vissza kell bontani, a kereszt csapos alapzatát (3. kép) az újjá faragottra kell cserélni, a felületeket megtisztítani, kipótolni, a lábakat csapolva visszarögzíteni. A keresztet újból felépíteni, és az emléktáblát elhelyezni. Ez a felújítás munkafolyamata.

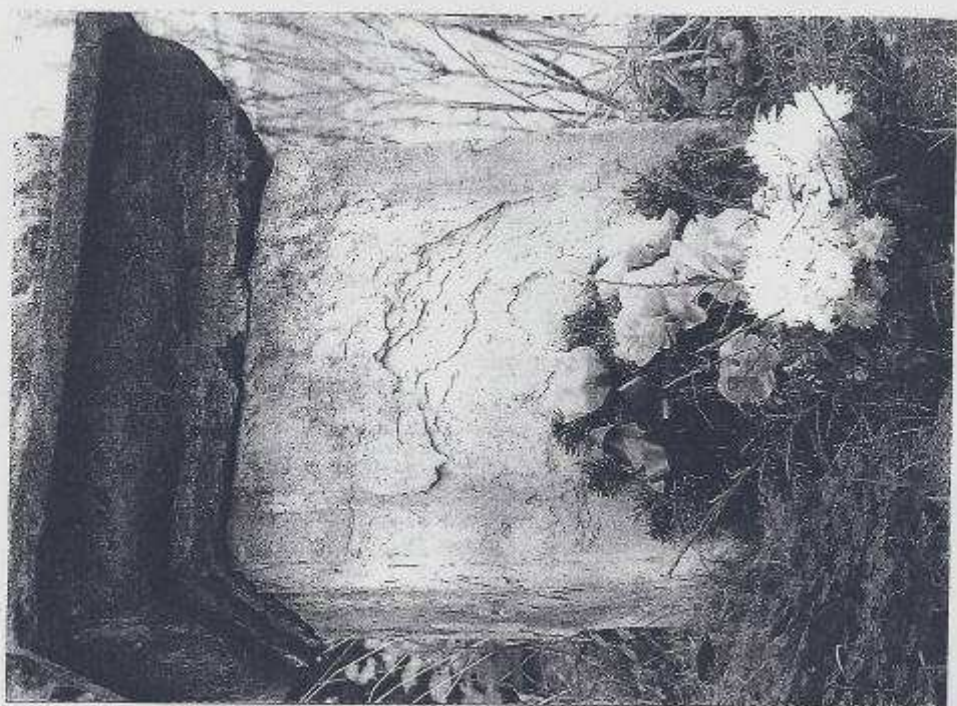
47

A 3. kép a kereszt talapzathoz illeszkedésének, csapolásának szétporladt állapotát mutatja, emiatt fennáll a dőlésveszély. Ezt az elemet újból kell faragni. A stilizált sziklamotívum 40x40x40 cm befoglaló formában formálható újra, keményebb mészkőből kell készíteni.

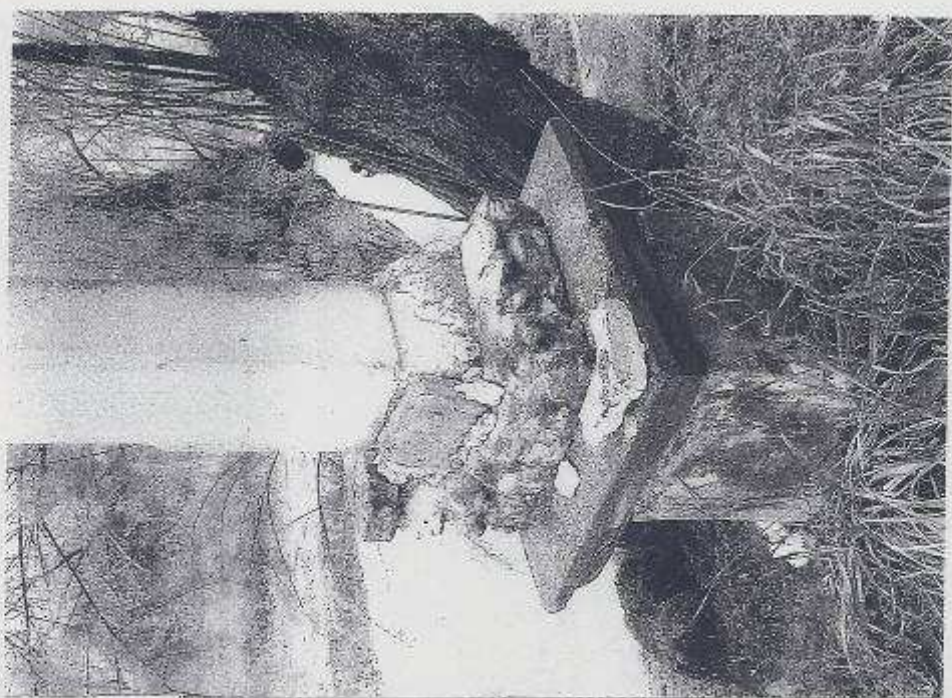
49

A 4. képen a még stabil talapzat felületi errodálódása látható, ahol még a néhai felirat egy-két betűje is kivehető. Erre a helyre színében és anyagában illeszkedő feliratos mészkőtábla kerülne, melynek felirata: Építette nemes Angyal János 1827.
