Káreset

Módozat: GFB Kárszám: Szemle helye: SZEKSZÁRD

Rendszám: Alvázszám: WAUZZZ8R79A030170
Gyártmány/Típus: Audi Q5 3.0 TDI S-line Szín: Szürke
Tevékenység: Kárfelvétel Kártartalék: 200 000 Ft

Szakértői vélemény

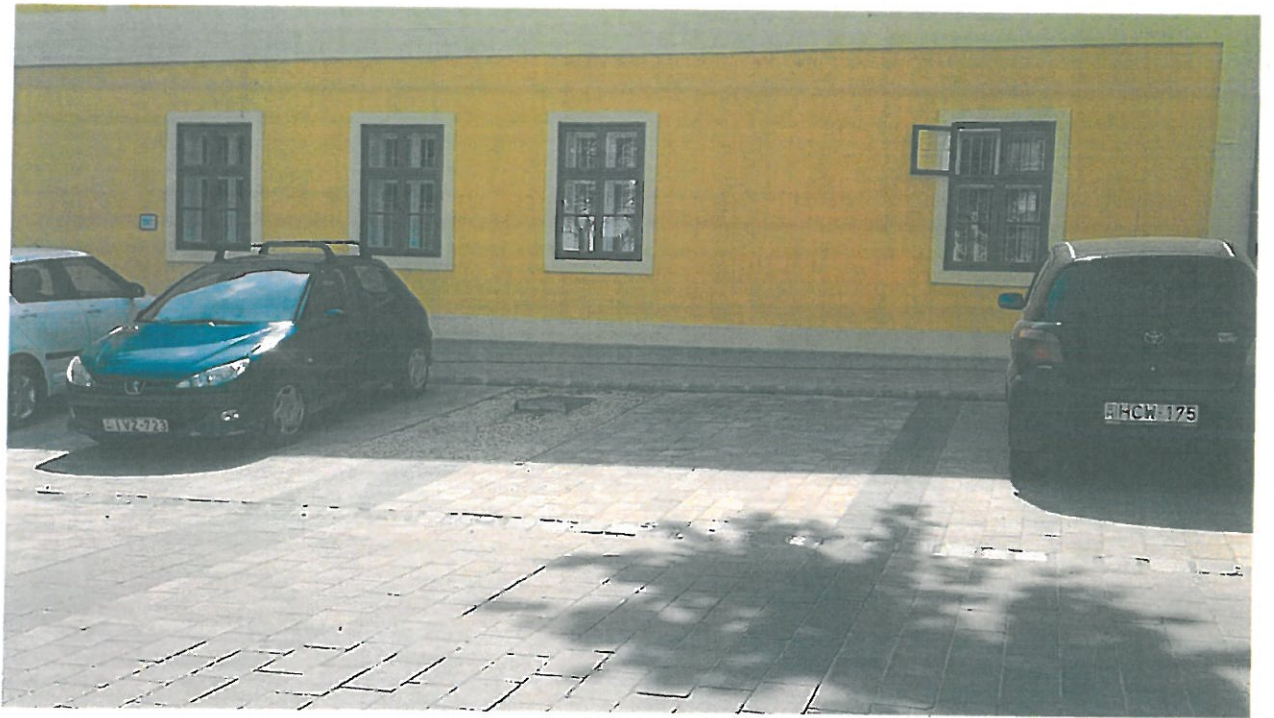
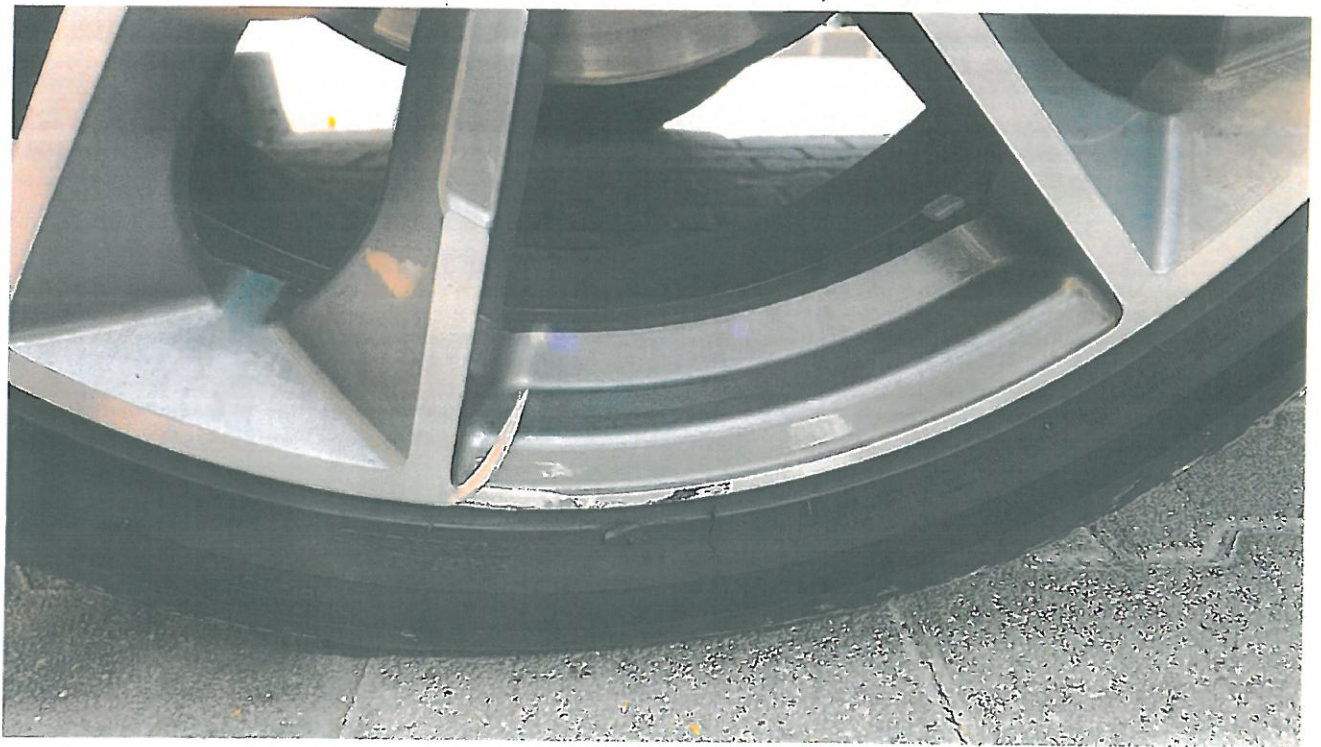
Kurcz Ákos (tulajdonos) a tulajdonában levő NRE-311 forgalmi rendszámú Audi Q5 típusú személygépkocsival 2017. május 13-án cca. 20⁰⁰ órakor Szekszárdon a Bezerédj utca 9. Plébánia előtti fizetős parkolóba akart beállni, egy kiálló autó miatt nem vette észre a mellékelt képen látható 15-20 cm-re kiálló elektromos akna fedlapot. A fedlapnak nekijött és megrongálódott a gépjármű bal első felnije, és gumija. Jelenleg is így közlekedik az autóval. Kéri a felni és a gumi cseréjét. A károsult jelezte a Vagyonkezelő Kft. részére már 2017. május 15-én a kárt, akik Szekszárd MJV Önkormányzatához irányították.

A Városfejlesztési és Üzemeltetési Igazgatóság képviselője, mint az érintett önkormányzati tulajdonú út kezelője a bejelentő által jelzett helyszínt ellenőrizte 2017. május 24-én 12⁰⁰ órakor. A kárt - a csatolt fényképek alapján- az akna fedlap okozhatta. A káresemény vizsgálata, bizonyítása szakértői feladat, mely nem tartozik Igazgatóságunk kompetenciájába. A Városfejlesztési és Üzemeltetési Igazgatóság nem ismeri el a felelősségét. A parkoló fizetős parkoló a fedlap E.On-os elektromos aknafedlap. A helyszínről fényképfelvételek készültek, melyek a jegyzőkönyvhöz csatolásra kerültek.
